PROGETTO: Proposta Accordo Operativo AMBITO Territoriale Produttivo ATP1

Sito in Via Don Pasquino Borghi – Fg. 52, Mapp. 9-37-38 – Comune di Casina (RE)

TITOLO: RELAZIONE IDRAULICA

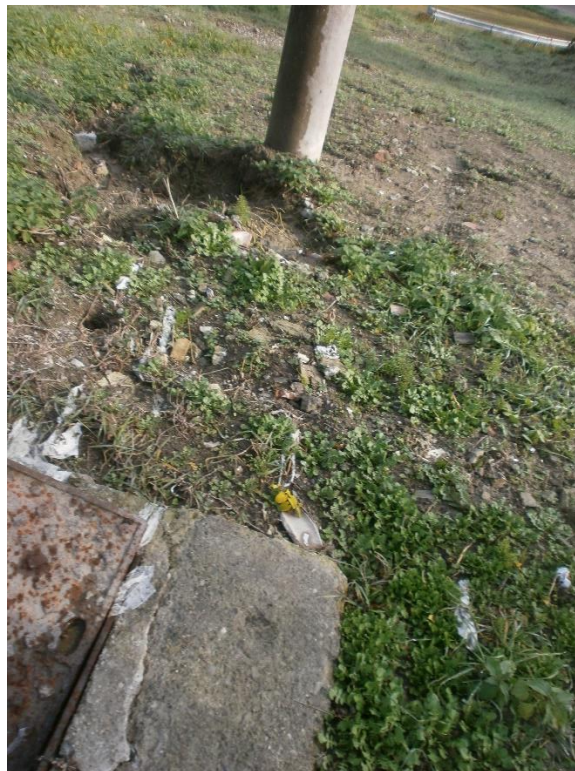
1) La rete fognaria nera che arriva da Via Marchi è notevolmente sottodimensionata ed appena piove scoppia il coperchio in acciaio del pozzetto IREN n. 60284. Dal pozzetto escono liquami carta igienica ed altre immondezze che scavano solchi nel terreno ed inquinano il raccolto.

IMMAGINE 2. Foto scattata il 12/11/21 a monte rispetto al coperchio in ferro murato nel pozzetto IREN n. 60284. Fognatura acque nere provenienti da via Marchi. Ogni volta che piove anche poco, il coperchio si solleva ed escono liquami, carta igienica... che inquinano il raccolto circostante.

- A)** Di far provvedere alla sistemazione delle reti fognarie presenti nei mappali 9 e 37 facendo adeguare il diametro delle tubazioni alla loro reale portanza.
- B)** Di far realizzare una nuova rete in grado di raccogliere tutte le acque inquinate che ora scorrono a cielo aperto.

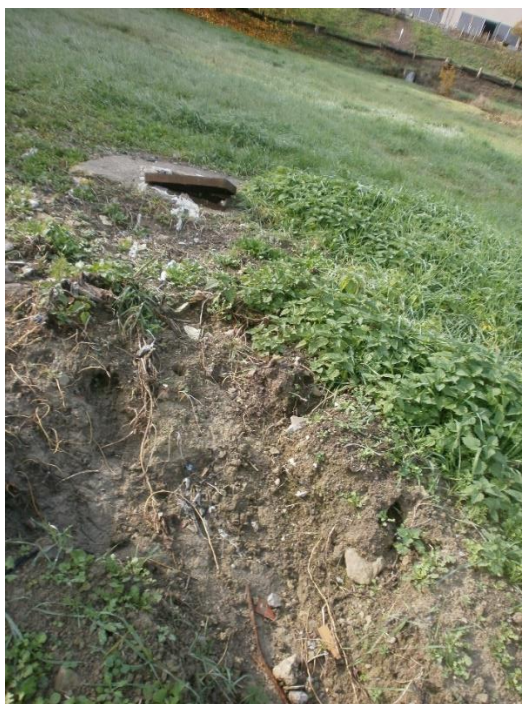
IMMAGINE 3. Foto scattata il 12/11/21 a valle rispetto al coperchio in ferro del pozzetto n. 60284. Fognatura acque nere provenienti da via Marchi. Ogni volta che piove il coperchio si solleva ed escono liquami e carta igienica che inquinano parte del campo mapp. 37. Solco creato dalla fuoriuscita dei liquami che bruciano l'erba circostante.

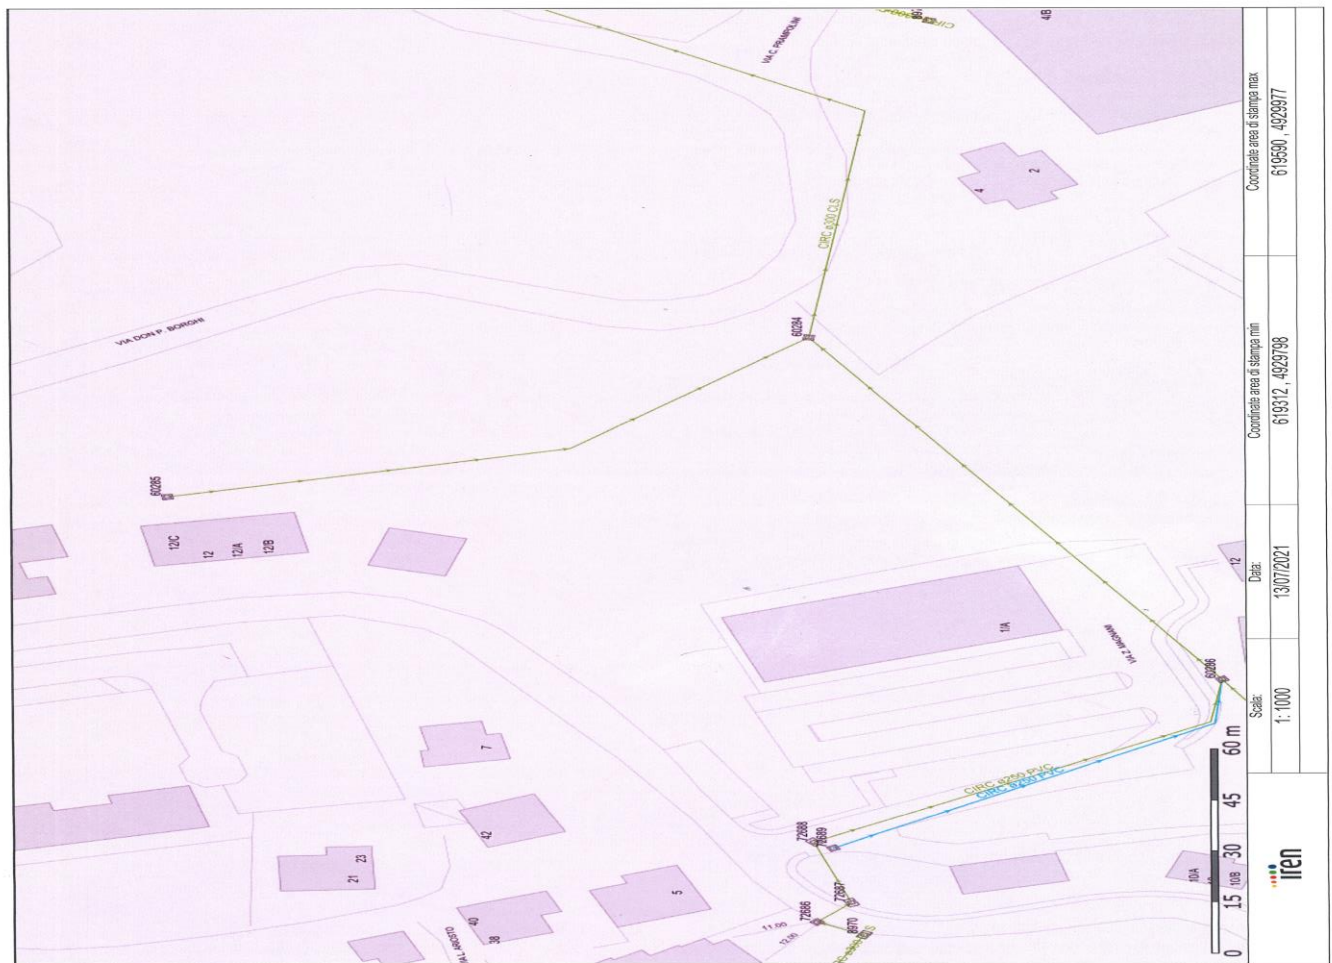
IMMAGINE 4. Planimetria ufficiale della rete IREN 13/07/2021, foglio catastale 52. La rete fognaria insufficiente/sottodimensionata transitante a destra del SIGMA è quella tra il pozzetto n. 60286 ed il pozzetto n. 60284.

Negli ultimi anni si sono aggiunti nella stessa linea anche gli scarichi delle villette mapp. 630 e della casa mapp 629 FG 52, oltre ad altri edifici.

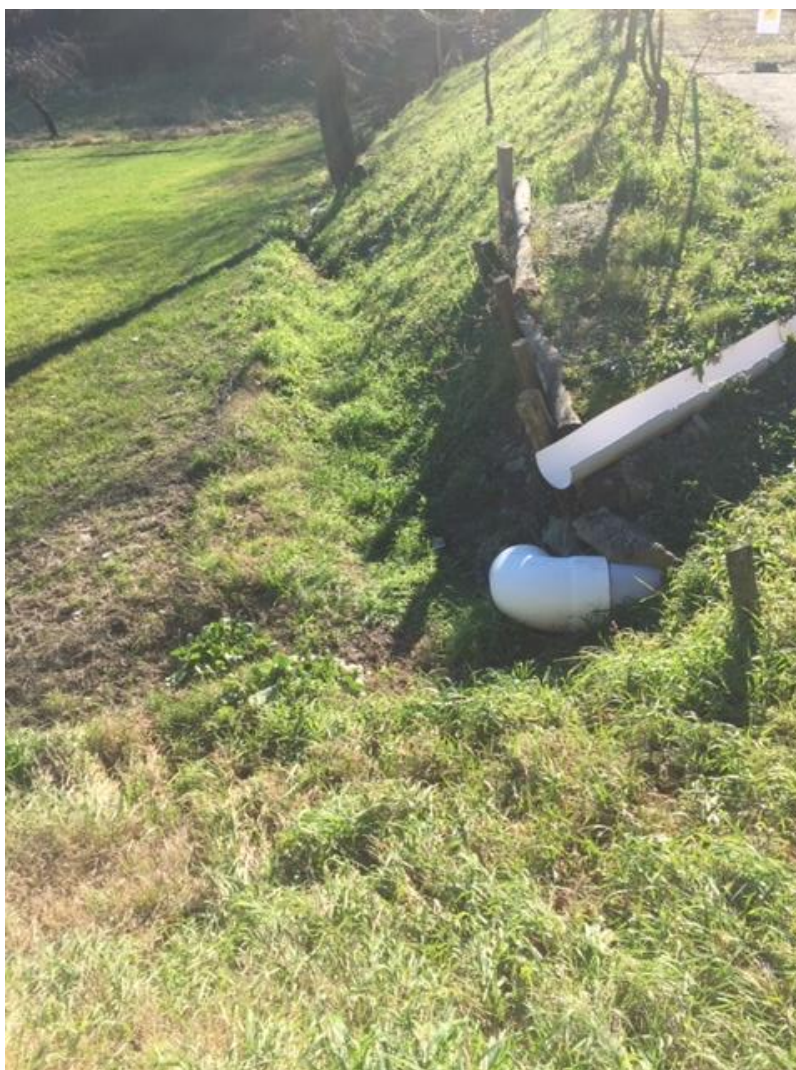
IMMAGINE 5. La fotografia illustra i due tubi di plastica che scaricano senza salvaguardare i diritti di terzi, le loro acque sul mappale 9. La canale sopra del Ø300 e la curva sotto con diametro di Ø400 mm. Entrambi, senza aver ottenuto nessun diritto di scarico da parte dei proprietari dei mappali 9, scaricano le loro acque inquinate provenienti dalle strade e dai parcheggi di monte. In direzione del tubo superiore del 300 si vede il solco creato dalla spinta delle acque che fuoriescono dalla cunetta realizzata anch'essa realizzata senza l'autorizzazione delle ex proprietarie del mappale 9.

Sommando i diametri dei due scarichi si arriva ad uno scarico del Ø500 che risulta a parere del sottoscritto insufficiente, specie in caso di bombe d'acqua, sempre più frequenti negli ultimi anni.

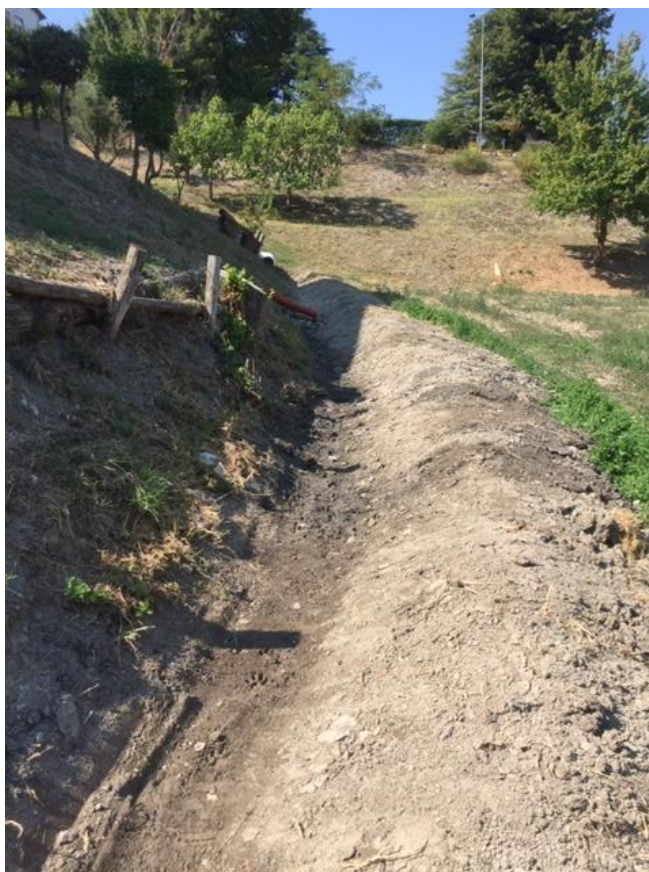
Lo scrivente come illustrato nelle successive immagini 6 e 7, su richiesta del Presidente della latteria di Cortogno, ha fatto sistemare nel settembre 2021 dal ruspista Corbelli Mauro la cunetta in questione, per cercare di salvaguardare il raccolto, ma in caso di acquazzoni anche modesti, le acque inquinate sversano ugualmente nel mappale 9 mettendo ugualmente a repentaglio il raccolto.

IMMAGINE 6. Cunetta in confine tra il mappale 837 ed il mappale 9. In rosso sulla sinistra si vede uno scarico abusivo che porta le sue acque luride nel canale di scolo sottostante. Tale scarico a detta dei titolari del SIGMA, dovrebbe essere eliminato nel giro di 30 giorni. In lontananza, sotto il palo della luce pubblica, si vede un altro scarico “irregolare” costituito da un tubo in plastica bianco. L’allargamento della cunetta non ha risolto i problemi. Le acque sporche provenienti da monte dovrebbero essere intubate in apposita rete fognaria.

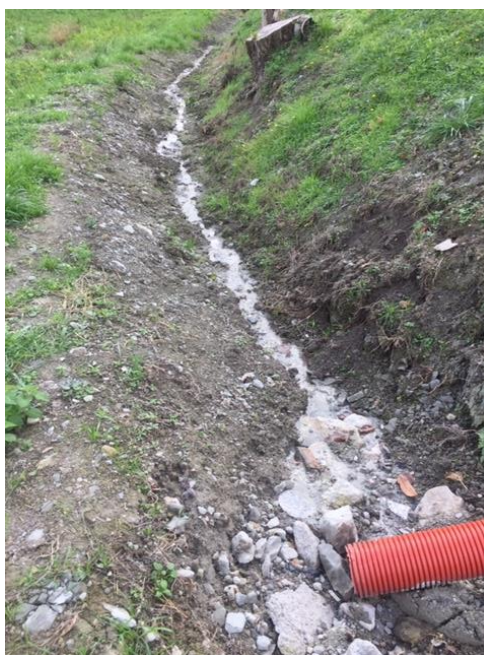
IMMAGINE 7. Particolare ravvicinato dello scarico abusivo che lavora a pieno ritmo, esso dovrebbe essere eliminato nel giro di un mese.

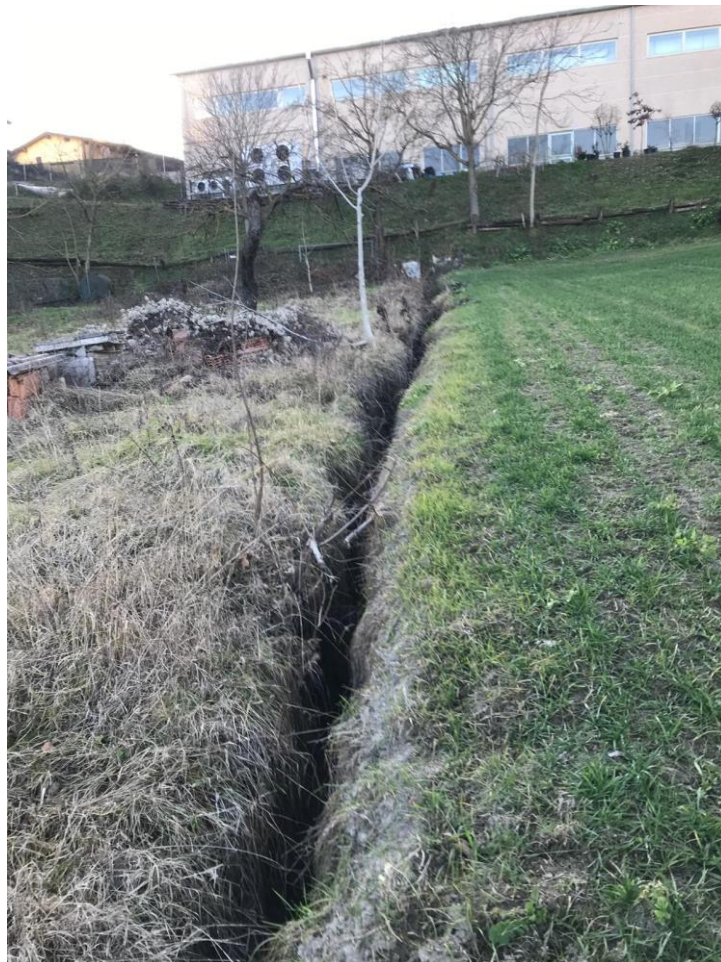
3) La situazione più grave e pericolosa da un punto di vista della pubblica incolumità è rappresentata dal **fossato creato “abusivamente”**. Al posto di un vecchio solco agricolo che separava i due mappali 37 e 9, intorno al 2008 quando la SA.GI S.r.l. costruiva il supermercato SIGMA e le relative urbanizzazioni è stato realizzato un vero e proprio fossato **SENZA RISPETTARE I DIRITTI DI TERZI e senza informare la proprietà**.

Con il passare degli anni, il fossato a causa della forte pressione delle acque è diventato una voragine pericolosa, in alcuni punti supera la profondità di due metri. Quando l'erba o il frumento sono alti, la voragine viene nascosta dalla vegetazione e diventa molto pericolosa per tutti coloro che fanno passeggiate nella zona, in particolare per i bambini ed i ragazzi che ci passano per i loro giri.

IMMAGINE 8. Il profondo fossato abusivo marca il confine tra il mappale 37 e il mappale 9. Quando l'erba è alta, la voragine diventa pericolosissima, essa viene nascosta dalla vegetazione spontanea. Tutta l'area è lavorata dallo stesso agricoltore ed il fossato crea notevoli difficoltà alla lavorazione con mezzi agricoli. Sullo sfondo il retro del Supermercato SIGMA.

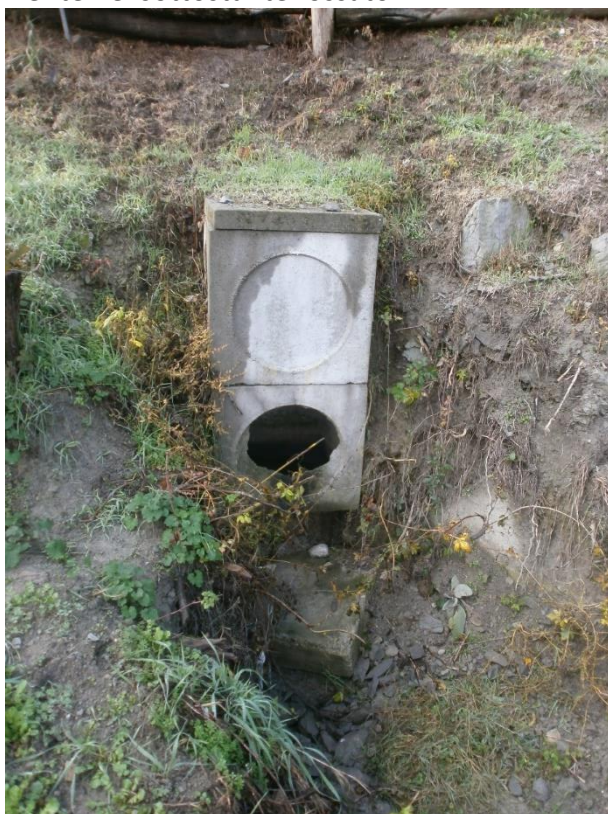
A peggiorare poi la situazione idrogeologica anche la rottura dei pozzetti delle acque “bianche” provenienti dalle nuove villette mapp. 630 e della casa mapp 629 e da altri edifici a monte. Le acque sversano direttamente nel sottostante fossato.

IMMAGINE 9. Pozzetto di 80x80 con prolunga di 80x80 rotta che sversa le acque nel sottostante fossato a cielo aperto. In tale zona la profondità del fossato è di circa 3 metri.
