Parte VI - Allegati.

Allegato 1 - Schede dei fabbricati.

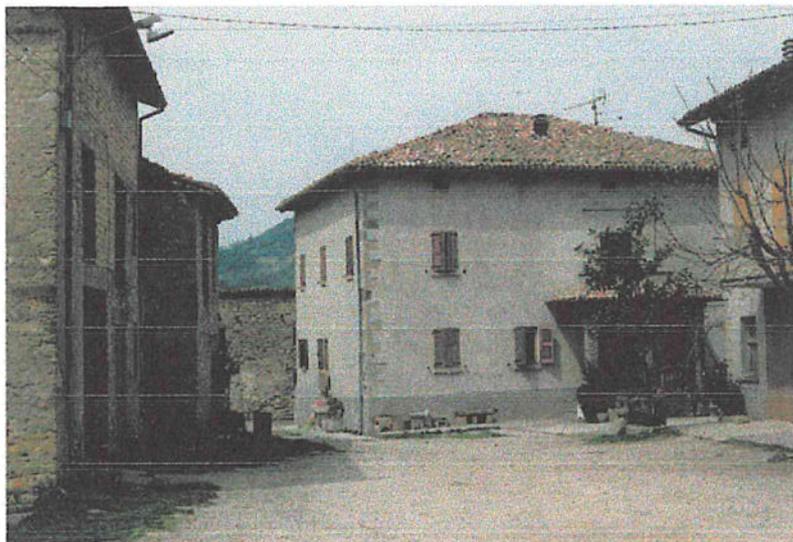
La tipologia, disposta principalmente su due livelli più interrato e sottotetto, presenta una pianta pressochè quadrata e copertura a quattro falde con manto in coppi. Il paramento murario è in intonaco civile con basamento in bagnato di cemento. L'ingresso principale è caratterizzato da una zona porticata con colonne in laterizio che ripara i pochi gradini che conducono al piano terra leggermente rialzato.

La costruzione è caratterizzata da angolari in conci di pietra a ricorsi alterni. Le luci sono regolari e asimmetricamente distribuite.

La situazione cortiliva pur non essendo di qualità e con una pavimentazione incongrua, è limitata da un muro perimetrale in mattoni a vista di buona qualità.

L'edificio è in buono stato di conservazione ma comunque interventi quali il tinteggio delle pareti intonacate, la sostituzione delle lattonerie ed una nuova sistemazione cortiliva aumenterebbe la qualità dell'edificio.

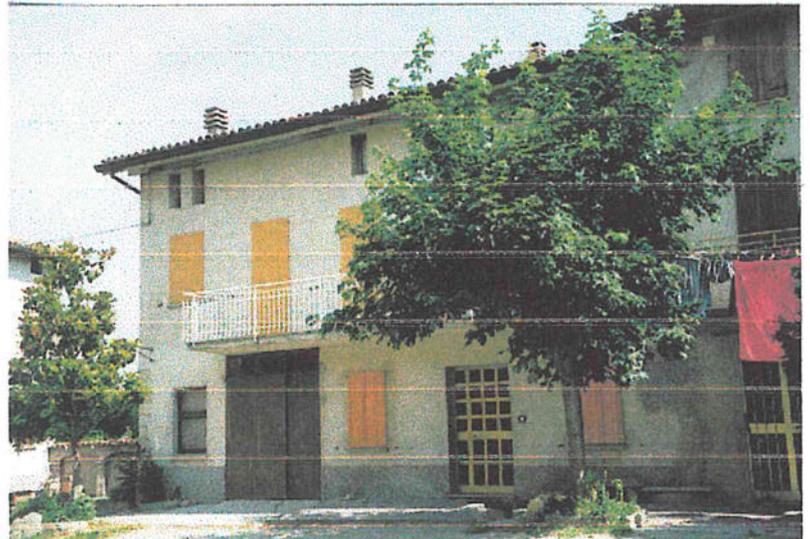
Quest'unità, parte di una tipologia a schiera formata da tre unità abitative ne costituisce rispetto al fronte principale la parte sinistra. Il volume articolato in quattro livelli sviluppa una pianta rettangolare ed è concluso da una copertura con due falde. Il prospetto principale abbastanza irregolare è caratterizzato dalle molte aperture diverse tra loro, e dalla presenza di un balcone con ringhiera-parapetto in ferro verniciato. Il paramento murario è intonacato a calce e tinteggiato in color bianco con zoccolatura sottostante in bugnato di cemento di colore grigio. La situazione cortiliva è scarsamente strutturata. La facciata presenta problemi di dequalificazione e di incongruità con i caratteri compositivi e materici.

Lo stato di conservazione strutturale è discreto nonostante sia la composizione della facciata che i materiali richiedono una ristrutturazione generale, in quanto incongrui con le tipologie tipiche dell'ambito in cui è inserito.

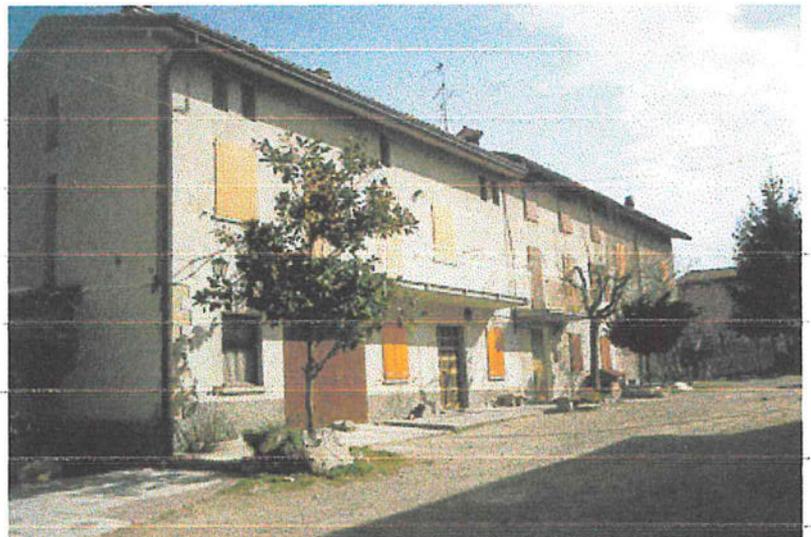
La tipologia a schiera è la mediana di tre analoghe unità immobiliari. Si sviluppa con pietra rettangolare su quattro livelli dal piano seminterrato aperto sul retro fino al piano secondo. Il balcone al primo piano ha struttura in cls armato e balaustra metallica. La copertura a due falde è in coppi. Il paramento murario è in intonaco civile con scuri ed infissi in legno di tonalità scura e laccato. Le luci non rispettano un ordine e una data simmetria.

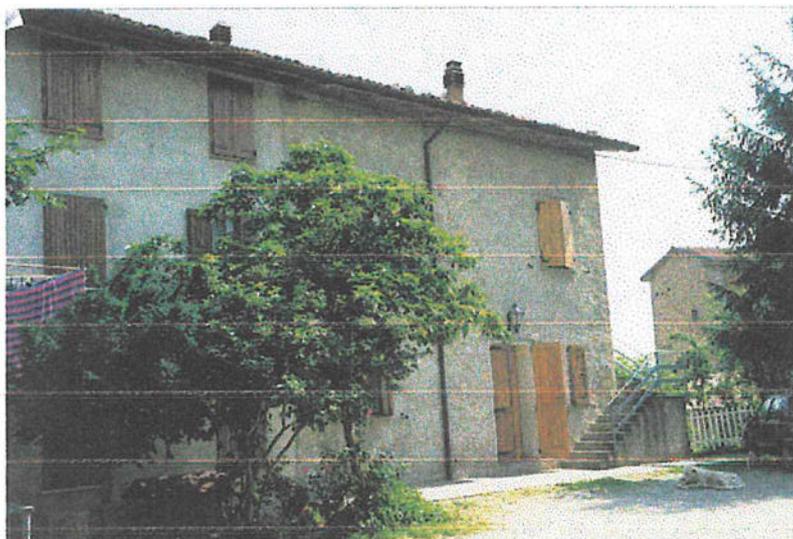
La tipologia a schiera sviluppa una pianta rettangolare articolata su quattro livelli.

Gli infissi sono incongrui, in legno chiaro laccato come scuri e porte.

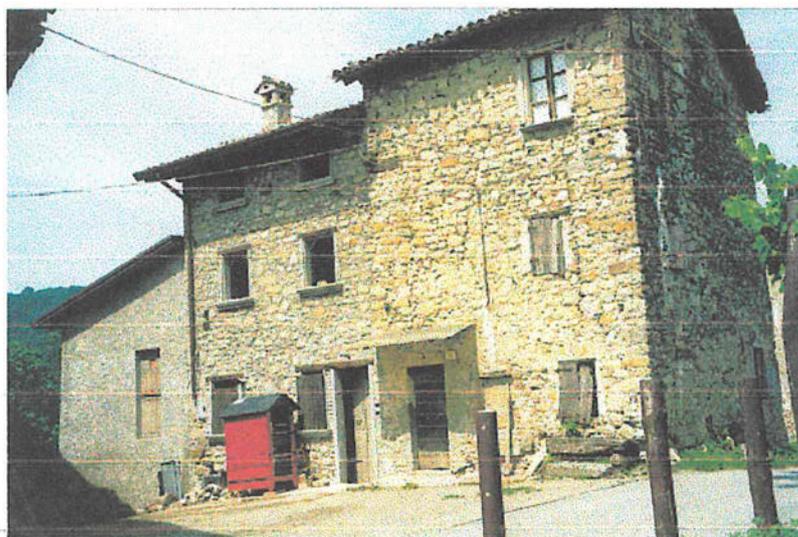
Il volume si distribuisce su tre orizzontamenti e presenta una facciata principale con un' evidente asimmetria delle aperture delle quali una al piano terra è tamponata.

Il corpo di fabbrica è completato da una copertura a due falde in manto di coppi sprovvista di adeguato sistema di gronde e pluviali. Uno sporto in materiale plastico in lastre ondulato ripara l'accesso principale.

La muratura è costituita in conci di pietra irregolari di dimensioni eterogenee mentre in corrispondenza degli angoli dell'edificio rileviamo la presenza di elementi lapidei di dimensioni maggiori a geometria più regolare con presenza inoltre di elementi in laterizio collocati in epoca successiva.

Internamente ed esternamente l'edificio ricalca senza dubbio ancora l'aspetto e le caratteristiche ottocentesche senza quindi avere avuto negli anni una adeguata manutenzione.

Il paramento murario si presenta con ampie zone annerite dagli agenti esterni e zone in cui seppure i conci lapidei presentano una ottima conservazione mancano tuttavia le stuccature in malta dei giunti. Gli scuri, le porte e gli infissi necessitano di un restauro o in alcuni casi della totale sostituzione. Gli interni, soprattutto il piano terra, hanno una forte umidità ascendente che compromette la salubrità dei locali. Gli intonaci si presentano danneggiati e non è da escludere un'imperfetta tenuta del manto di copertura.

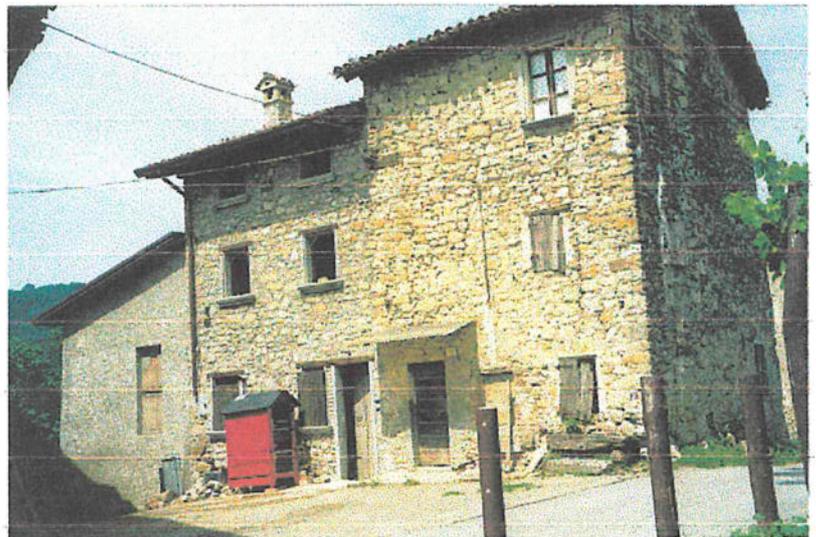
Il fabbricato presenta una tipologia a schiera inserita fra due corpi di fabbrica dai quali, per altezza ed apertura, differisce nettamente.

L'edificio, recentemente oggetto di lavori di restauro e ristrutturazione, presenta un paramento murario di conci lapidei eterogenei con fughe riprese con giunti di malta dal colore grigiastro che stride nettamente col colore delle malte "storiche" dalle cromie del giallo.

Anche i bancali delle finestre sono peraltro stati sostituiti da elementi modanati in cls prefabbricato.

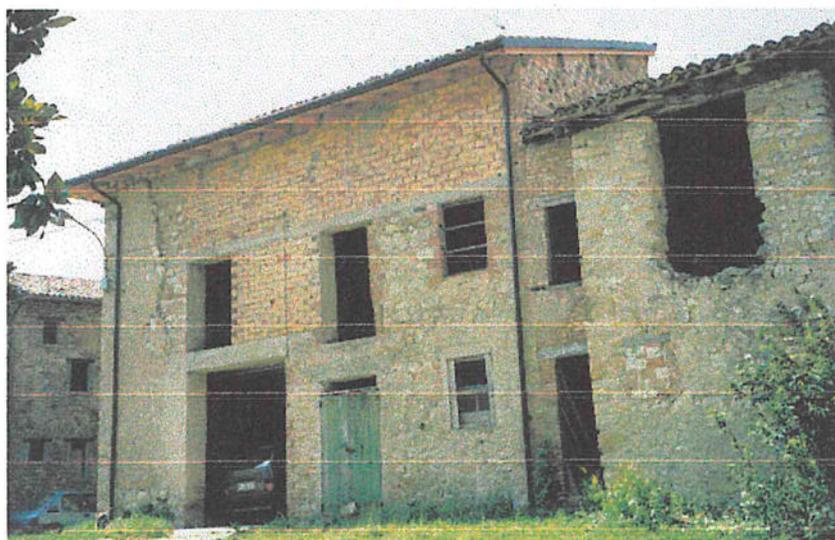
Fori riquadrati di modeste dimensioni con spallature in laterizio si aprono uniformemente appena sopra la fascia più alta di aperture.

I vani a livello superiore sono raggiunti mediante scale a pioli. Gli interni non presentano finiture ma sono allo stato rustico.

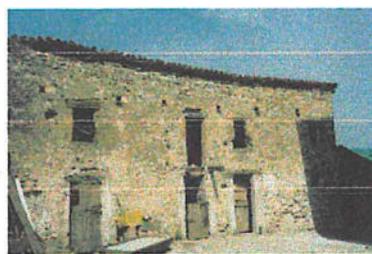
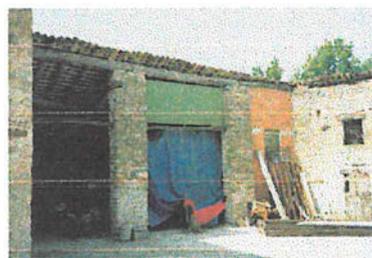
Gli infissi e gli scuri sono del tutto mancanti nell'affaccio principale a differenza degli spazi retrostanti.

Il paramento murario presenta una tessitura eterogenea realizzata da conci lapidei interposti ordinatamente ad elementi pieni di laterizio specie nelle spallature di porte e finestre oppure in solo laterizio di tipo forato nella fascia prossima al colmo e a tratti con intonaci civili. Il paramento murario rimane quello originario nella sola porzione di fabbricato meno slanciata in cui ampie aperture perimetrali hanno conci lapidei angolari di grosse dimensioni con presenza di conci irregolari a geometria più piccola: da rilevare l'ariosità di questo ultimo spazio che si apre a tutta altezza a partire dalla pavimentazione, costituita nientemeno che dalla coltre rocciosa irregolare affiorante di fondazione, fino al colmo ligneo della copertura.

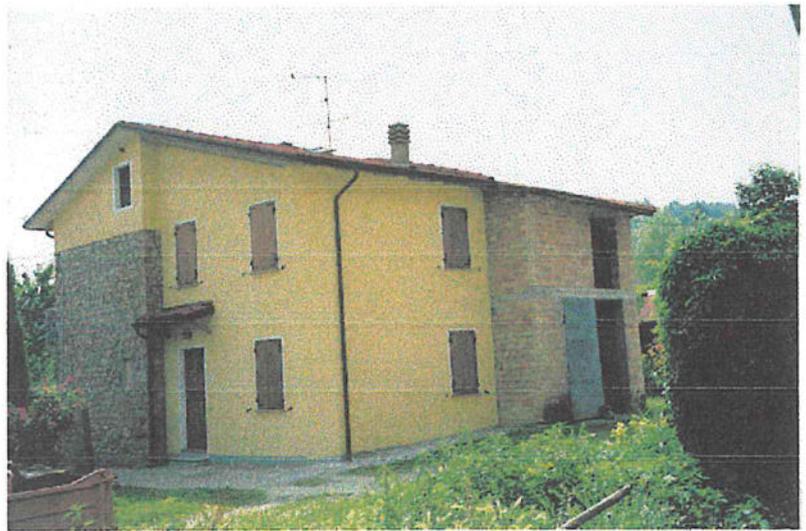
La tipologia si presenta piuttosto articolata con un corpo centrale, costituito da due unità a schiera in accostamento, dall'andamento planimetrico su più di un fronte a risega, con un volume inserito in appendice in sporgenza sulla zona laterale retrostante ad un solo piano fuori terra.

Il restante fabbricato rimane allo stato rustico con struttura di muratura in laterizi semi-forati e cordoli in c.a. a vista e portoni di accesso sul fronte e lateralmente in lamiera.

Il fabbricato rustico si presenta ad aula unica senza assestamenti intermedi. La porzione abitata localizza il vano scala in posizione centrale subito a ridosso dell'ingresso principale; quindi la zona giorno sarà ripartita fra piano terra (soggiorno) e primo piano (cucina).

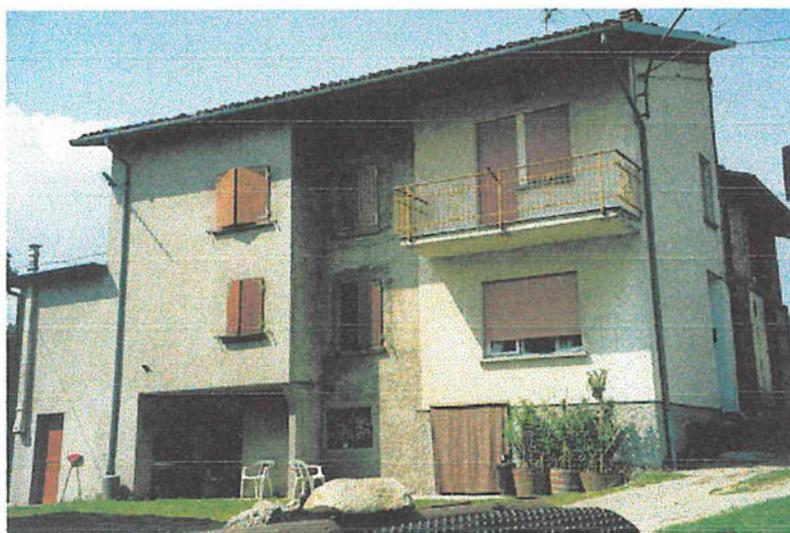
La tipologia facente parte di un più ampio isolato, si sviluppa su di una pianta di base rettangolare a risega che si apre sul fronte retrostante. Le due unità immobiliari accostate si sviluppano su tre livelli a partire dal seminterrato; da rilevare un volume rettangolare in appendice che, di altezza minore, crea una discontinuità della luce di gronda.

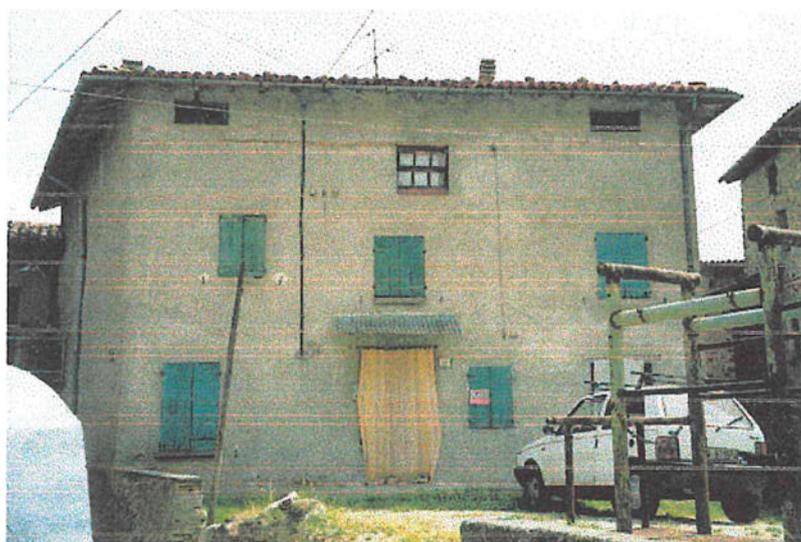
Il rustico a pianta trapezia irregolare con tre piani fuori terra è completato da copertura a tre falde.

Il fabbricato richiede una manutenzione ordinaria per interventi riguardanti finiture interne mentre esternamente non vi è segno di degrado.

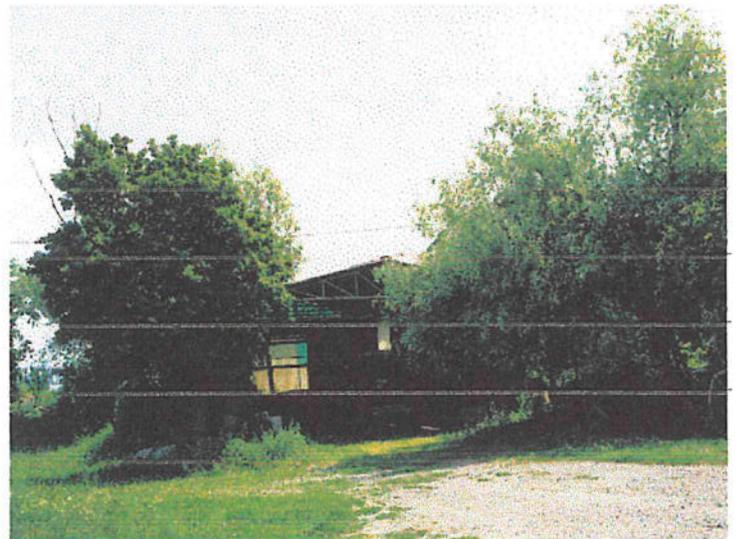
Le condizioni sono di degrado soprattutto per quanto riguarda lo stato delle strutture verticali in ferro.

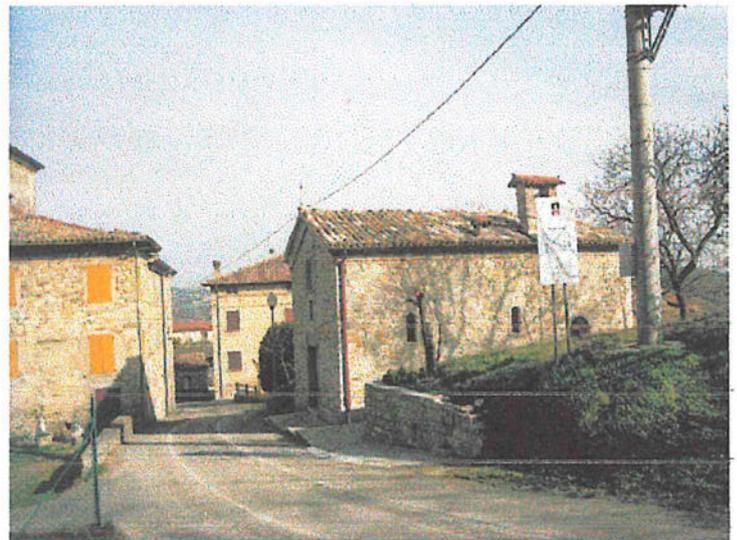
All'ingresso dell'abitato si trova l'oratorio che presenta una tipologia tradizionale con semplice pianta ad aula conclusa ad abside semicircolare. Il prospetto a capanna si apre verso sud con un portale architettonico sormontato da nicchia votiva e finestrella quadrata superiore. Il tetto è a due falde in coppi su cornice di gronda a leggera gola. Sulla copertura si imposta il campaniletto a vela.

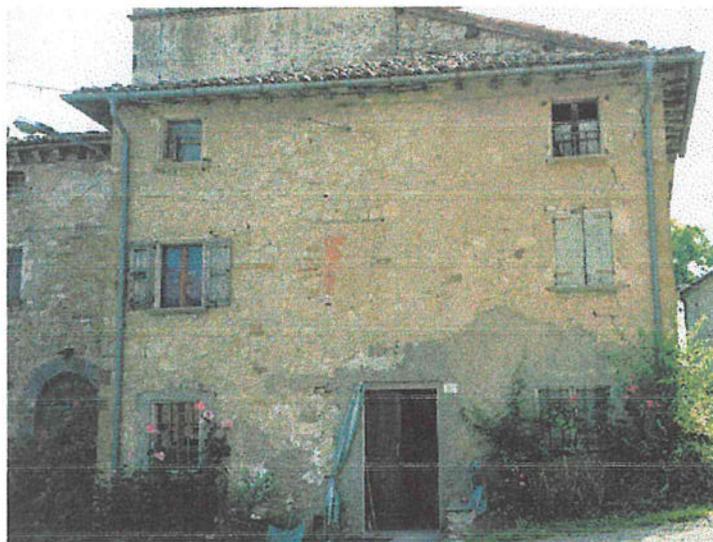
L'insieme delle luci con la centrale porta d'ingresso, è piuttosto regolare e simmetrica anche seppure originariamente l'edificio a causa delle bucaure tamponate con laterizi, non fosse stato previsto con questa apparente simmetria ed ordine.

Gli altri materiali presenti sono il legno e il vetro degli infissi, ancora il legno verniciato con la cromia del verde negli scuri, per la maggior parte tuttavia mancanti, ed il metallo di gronde e pluviali realizzati in lamiera.

La muratura dell'edificio presenta uno stato fessurativo preoccupante riguardante in primo luogo per le zone superiori le architravature delle finestre, collesioni pressochè verticali che nascono dagli spigoli delle aperture, e in secondo luogo le spallature fra finestre e spigoli del fabbricato per cui è osservabile come tali lesioni, seguano la linea di sovrapposizione a risega dei grossi angolari in pietra.

Internamente i pavimenti si presentano in certi punti con dissesti ed avvallamenti delle tavelle laterizie da ricondurre a cedimenti dello strato sottostante in arelle e gesso.

Il solaio ligneo di copertura si presenta annerito ed ammalorato da infiltrazioni di acque meteoriche attraversanti il manto in coppi del tutto inefficiente.
