PROGETTO: Proposta Accordo Operativo AMBITO Territoriale Produttivo ATP1

Sito in Via Don Pasquino Borghi – Fg. 52, Mapp. 9-37-38 – Comune di Casina (RE)

TITOLO: RELAZIONE IDRAULICA

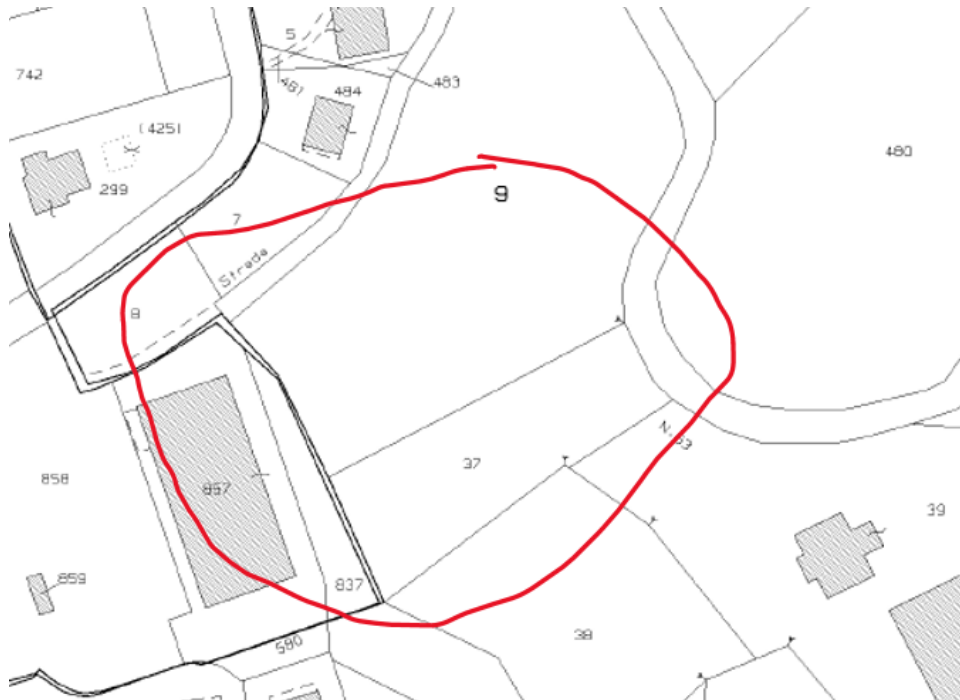
L'area interessata ai problemi fognari è cerchiata in rosso nello stralcio di mappa sotto riportato.

IMMAGINE 1: Estratto di mappa catastale FG. 52. Cerchiato in rosso la zona interessata dai problemi causati dalla pubblica fognatura e da scarichi non autorizzati. Il mappale n. 857 è il supermercato SIGMA.
